CIÈNCIES I TECNOLOGIES DE L'EDIFICACIÓ
TREBALL DE FI DE GRAU

Coordinació d'obres en projectes de Rehabilitació a Ciutat Vella

Projectista/es:	Josep Maria Martin Guijarro
Director/s:	Joan Ramon Rosell Amigó
Convocatòria:	Setembre-Octubre 2016

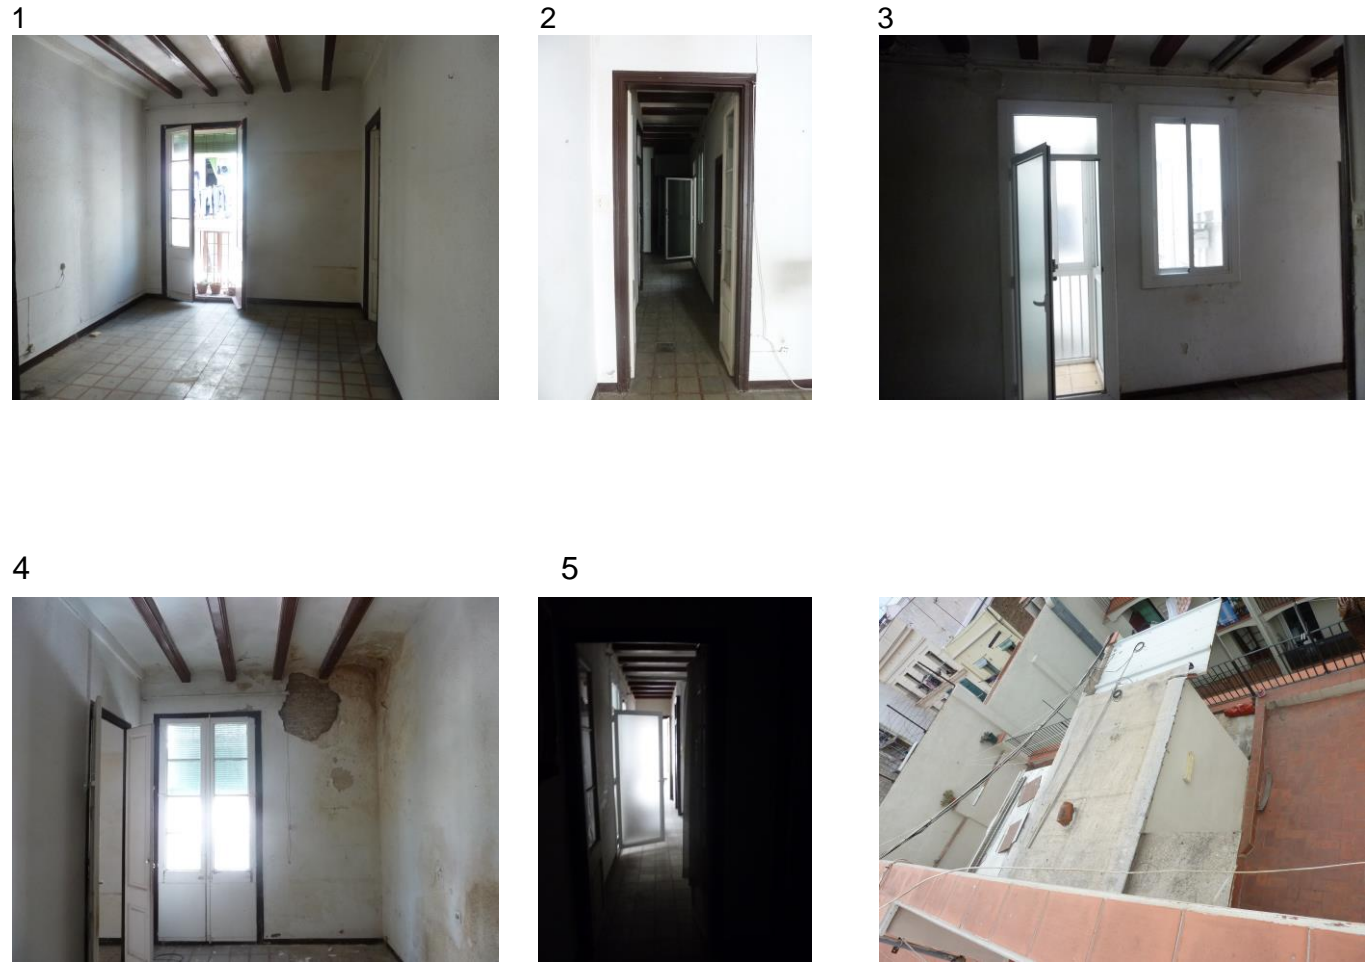
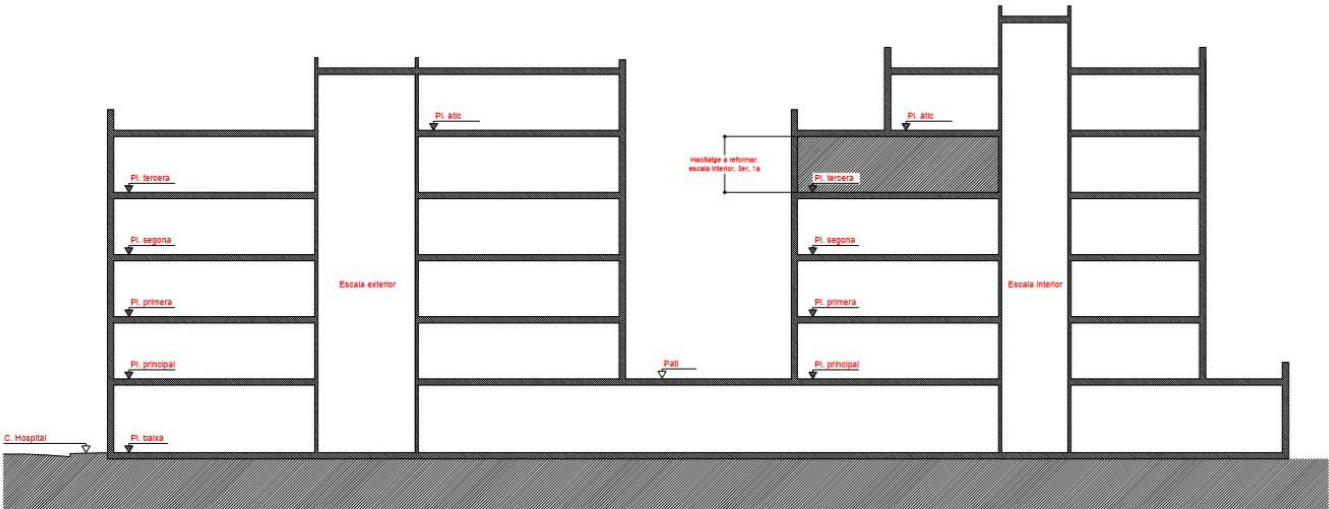
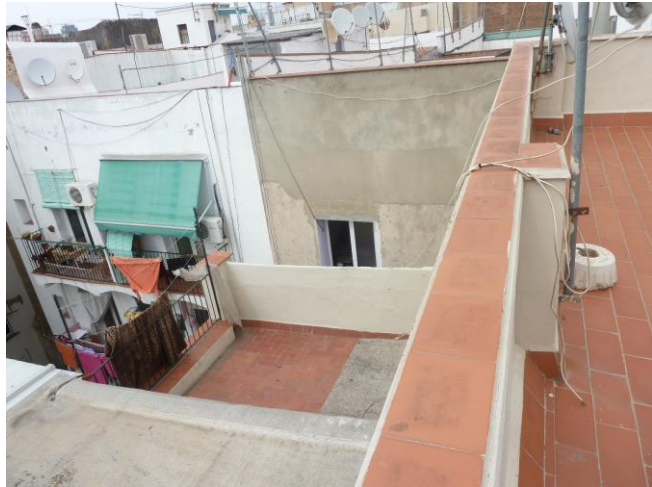
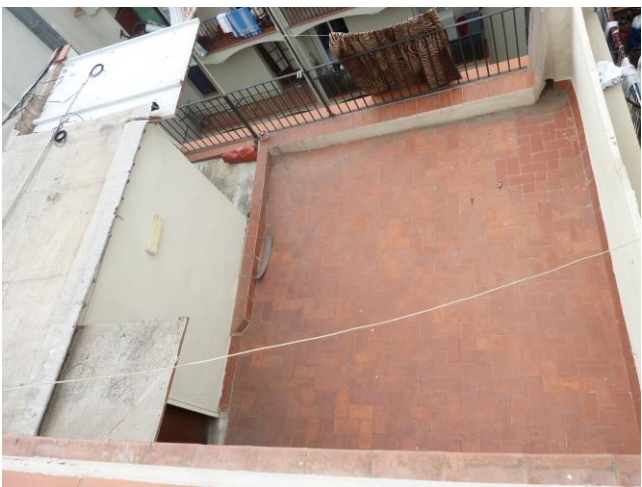
Fotografies de l'estat actual abans de la reforma

Tal i com es pot comprobar a les fotografies, l'estat actual de la vivenda no era massa dolent, tret d'alguns problemes de filtració d'humitat per la façana que havien afectat a l'intradós de la paret que dona amb la façana al pati interior.

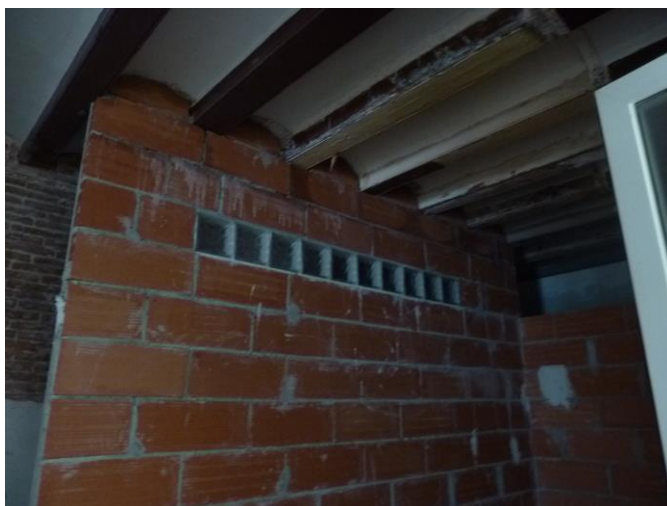
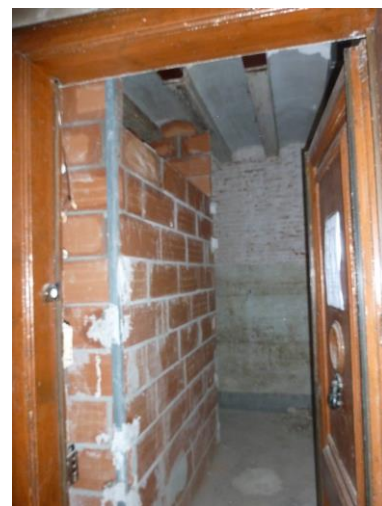
En la foto de sota es pot veure la línia de pavés, i la paret que l'arquitecte va demanar aixecar primer en obra després d'haver-la apuntalat. La resta d'envans serien fets en Pladur.

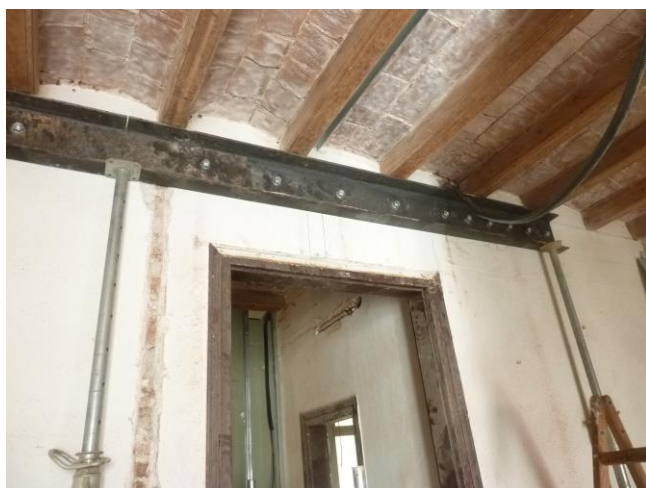
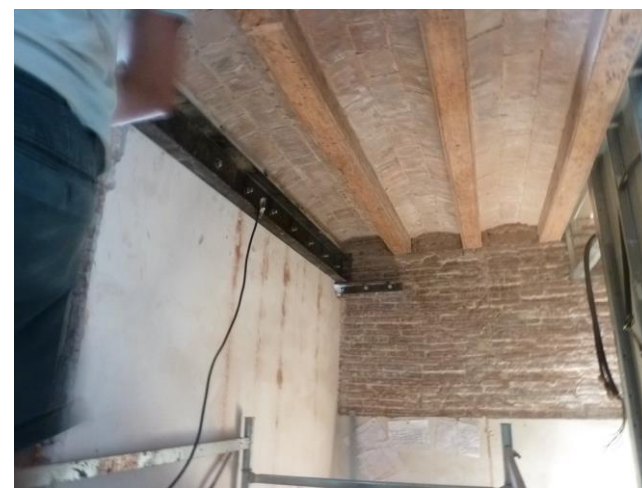
La foto de sota il·lustra com es van col·locar les UPN que farien d'estintolament segons els requeriments de projecte. Un dels extrems de la viga aniria recolzat sobre la mitgera de l'edifici gràcies a una "L" metàl·lica, mentre que en l'altre extrem recolzaria sobre el mateix mur.

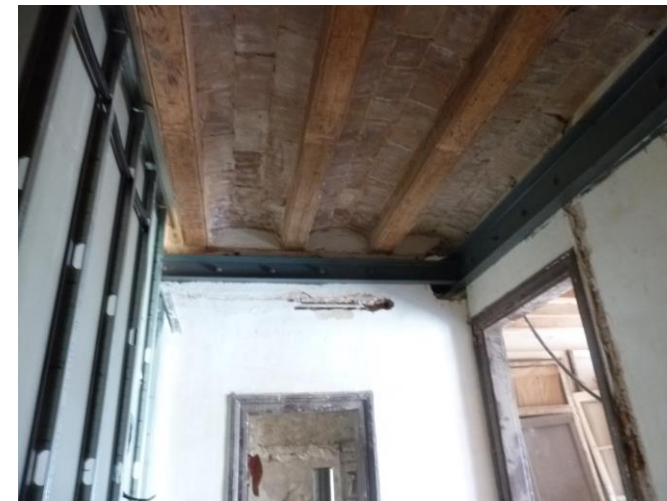
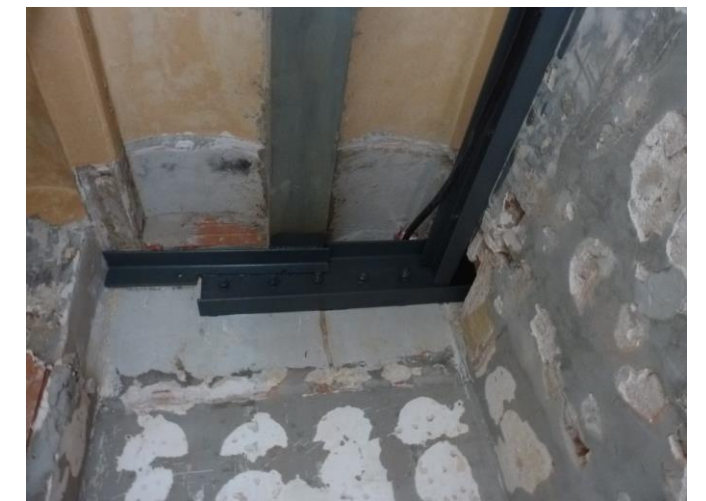
Les fotos de sota il.lustren com es van haver de fixar les 2 bigues per a fer que treballessin conjuntament. A la foto inferior dreta es pot veure que una de les UPN va haver de tallar-se a mida perquè no interferís en l'antic reforç que s'havia realitzat en una biga de fusta del sostre.

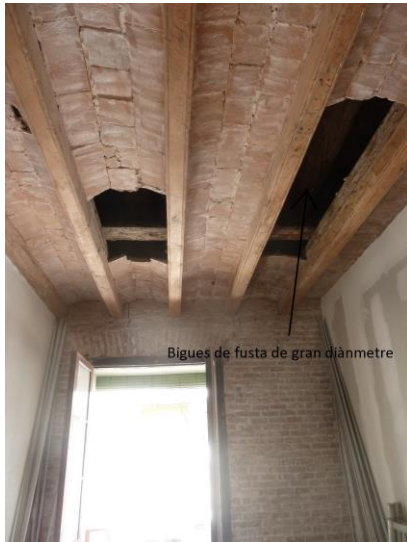
Es va començar també a retirar els totxos dels revoltos que serien substituïts per maons recuperats de les parets que s'havien tirat. Ens vam trobar amb unes bigues de fusta de secció circular força grans (cal tenir en compte que al damunt d'aquesta part de la vivenda hi ha una Terrassa, que acabaria just on indica l'estintoament).

Bigues de fusta de gran diàmetre

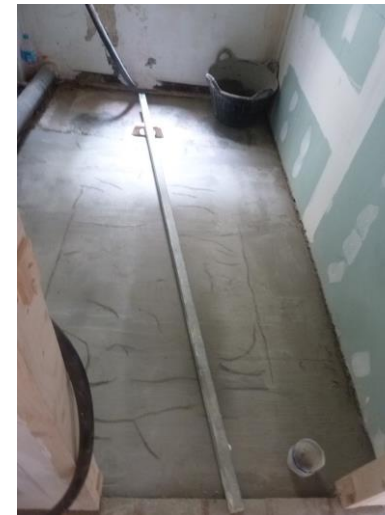
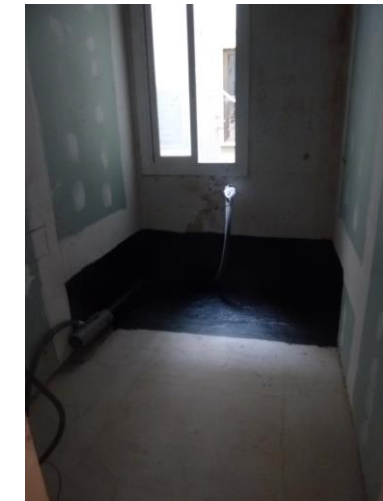
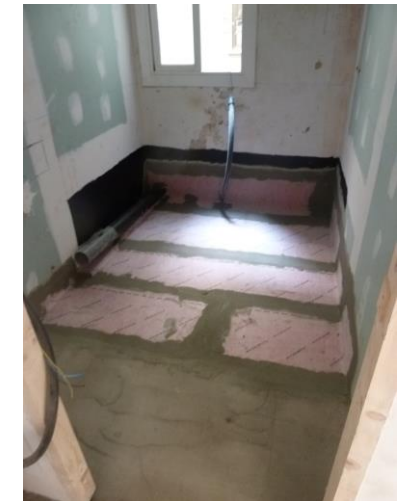
També es va retirar el mosaic hidràulic del bany per a poder completar tot el paviment de la sala d'estar. Al retirar aquest paviment es va comprobar que les bigues del forjat quedaven totalment exposades ja que la capa de morter era pols, així que es va decidir tirar un planché de formigó que lligués el perímetre i l'assegurés. Tot seguit es va pintar amb una pintura asfàltica la part de la dutxa, idesprés es va col·locar una làmina de fibres impermeable per assegurar que no donaria problemes als veïns ninguna possible filtració d'aigua.

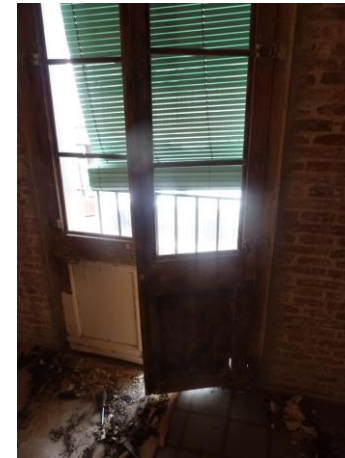
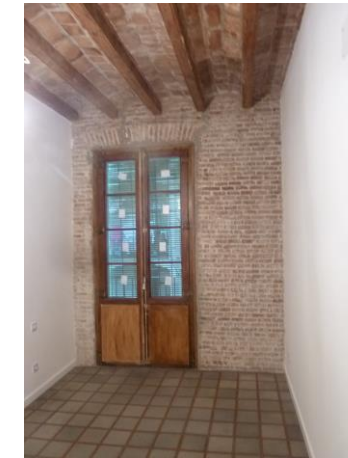
Paralelamente es va començar a decapar la carpinteria exterior, per aconseguir l'acabat original de la fusta. Cal remarcar que l'estat del tancament era realment dolent, i definitivament es va optar per a col·locar un xapat de fusta interior, així com nou vidre amb càmera d'aire.

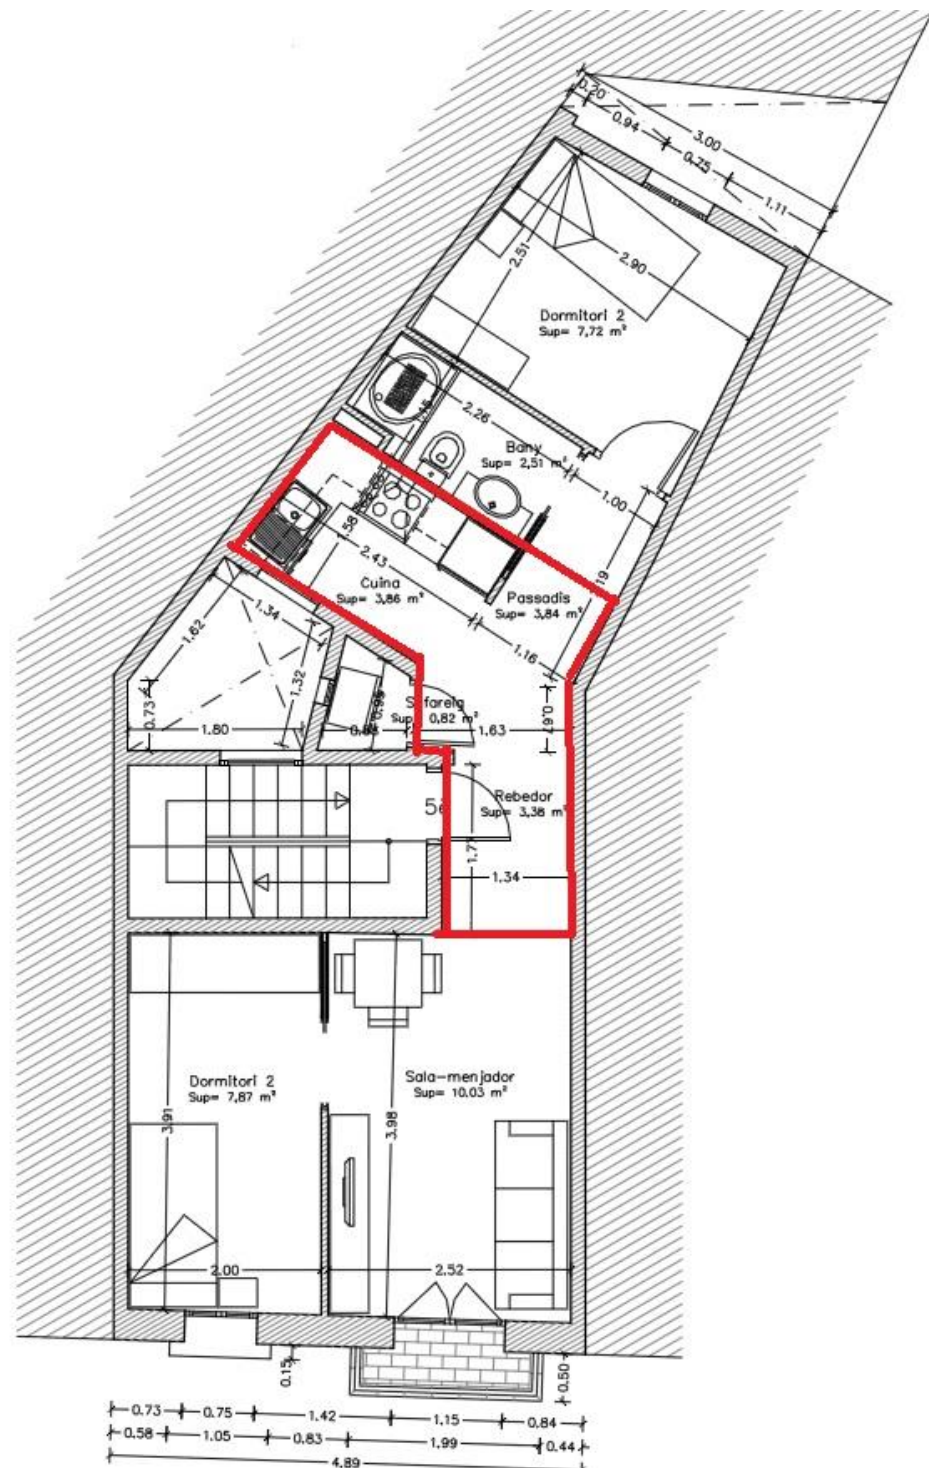
L'afectació més gran en el pis 5è doncs, es situava a la part de l'accés de la vivenda, on les bigues del sostre havien guerxat. Cal ressaltar també que la rassilla de la coberta estava força malmesa, i això podria produir humitats en el futur pròxim. Doncs, caldria buscar una solució d'acord amb el que el client vulgués gastar-se..

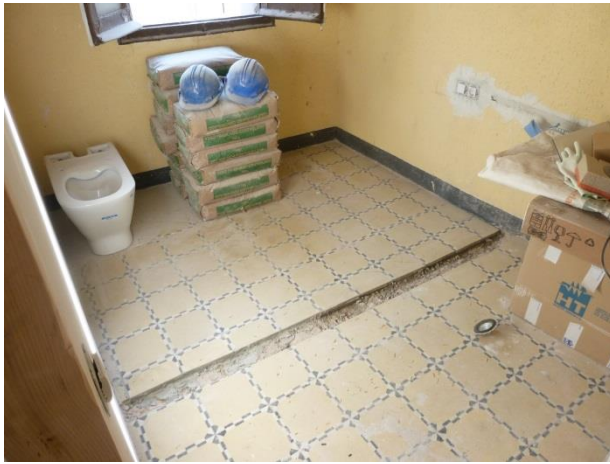
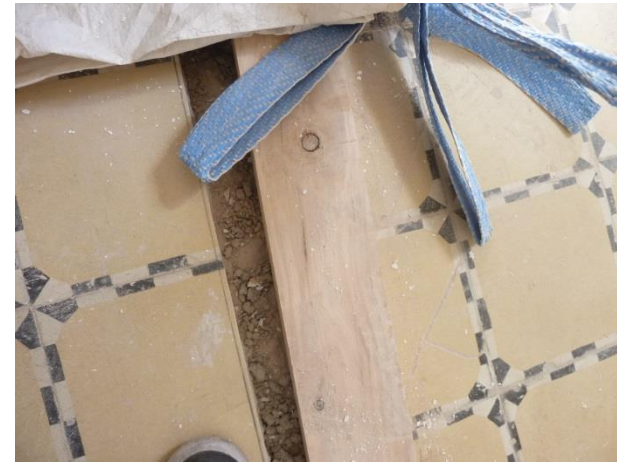
Al 4t pis, es va corregir el desnivell que hi havia al paviment de mosaic hidràulic, en la part més propera a la finestra. Es va col·locar una fusta per a suplir la zona més danyada. En altres parts del pis es va haver de repetir la mateixa operació, ja que algunes baldoses estaven molt malmeses.

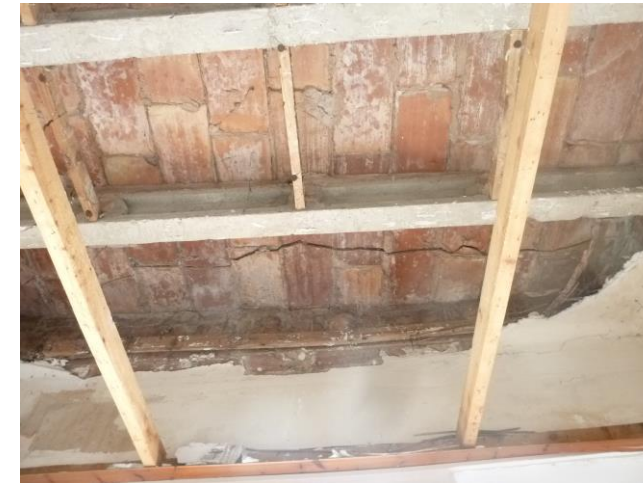
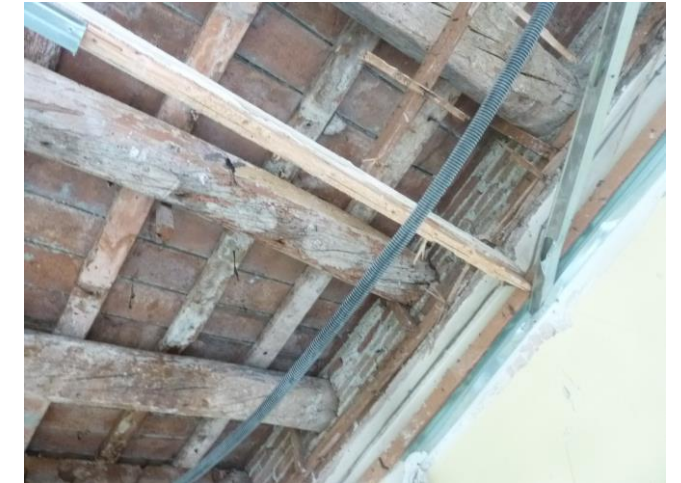
Un cop retirats tots els falsos sostres del pis, vam trobar encara més sorpreses desagradables que afectaven a l'estructura de l'edifici: Alguns caps de les bigues molt afectats per corcs, i una esquerda preocupant a la rasilla càmica entre bigues del sostre. Trobo important puntualitzar que el forjat sostre del pis estava fet amb bigues de fusta de perfil circular, taulons de fusta, formigó i hacer (Tot apunta aque, antigament era la planta més alta de la finca i part d'ella era Terrassa, per la que es va decidir ampliar l'edificació en tota la superfície de la illa). També es va construir una vivenda al damunt.

Cal puntualitzar que l'informe de Sanite deia que, moltes de les bigues de fusta havien de substituir-se, donat el malt estat en que es trobaven –sobretot els caps de les bigues, que estaven molt afectats. Cal puntualitzar que també ens vam trobar amb l'arquitecte que havia portat l'ITE de la comunitat. Doncs, a l'espera d'alguna notícia de l'administrador de la finca en quan a l'operació necessària per a reforçar/substituir aquestes bigues vam continuar amb algunes petites demolicions.

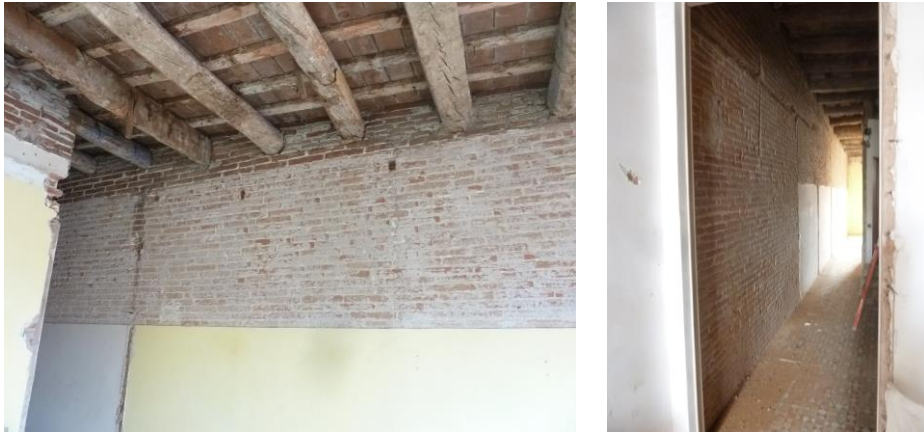
Bàsicament es va tirar tot el que no podria comprometre l'estructura, menys el mur de carga que seria substituït (segons projecte) per un estintolament. A l'espera de la llicència, es faria aquest estintolament. Es va continuar amb petites feines com decapar el guix de les parets per a exposar els totxos,

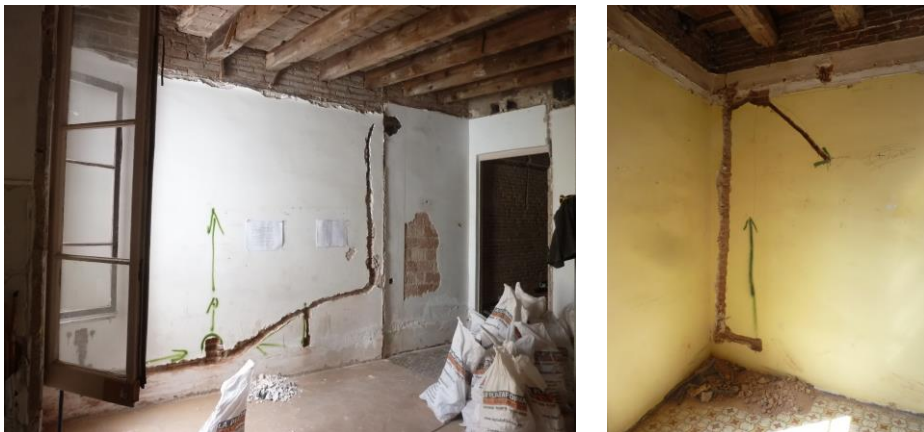
Es va començar tot seguit també, a fer algunes regates per la instal·lació elèctrica – Cal puntualitzar que en aquest cas, el constructor va fer cas omís a les instruccions de l'arquitecte i va fer una regata horitzontal en una paret de càrrega, debilitant-la força.

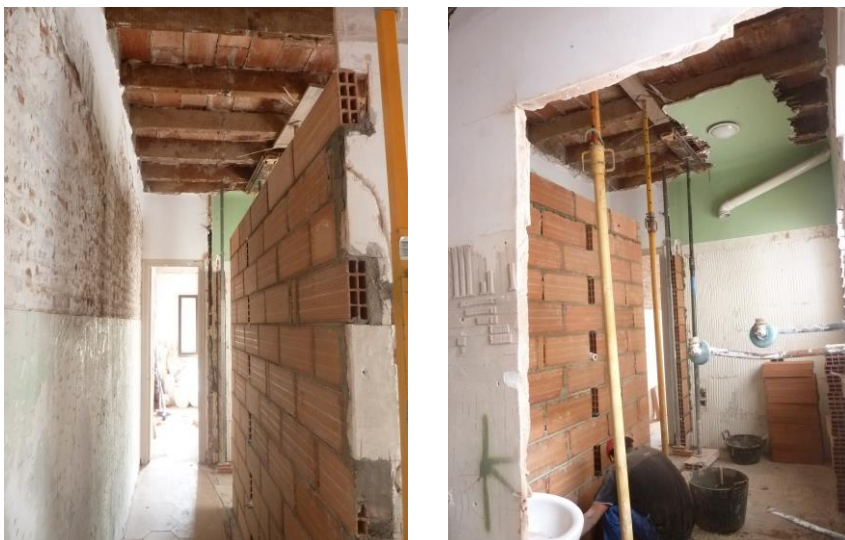
Paralelament es començà aixecant les parets que dividien els banys amb el passadís. Donat que l'antiga paret que dividia aquest passadís era d'obra i havia entrat en càrrega (per poc que fós), es va decidir fer aquesta nova tabiqueria d'obra per a no causar ningun problema estructural.

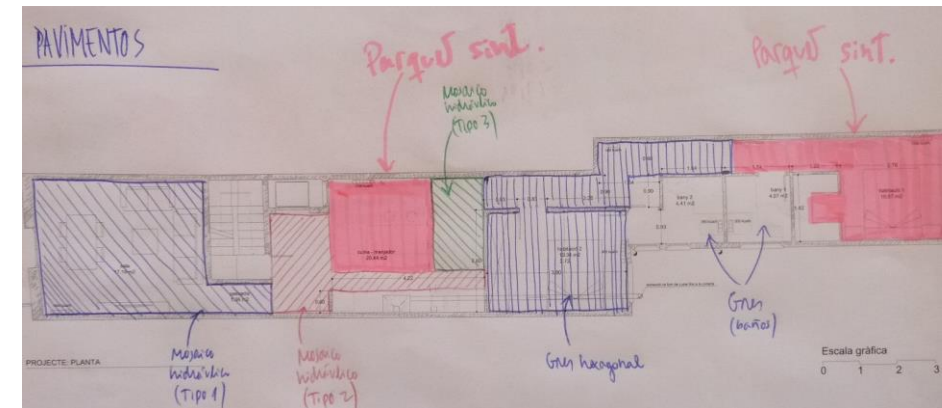
En quan a la pavimentació, el pis presentava diversos tipus de paviments la propietat volia conservar (en la mesura del possible els mosaics hidràulics). Li vam aconsellar col·locar un paviment nou, però no va voler.

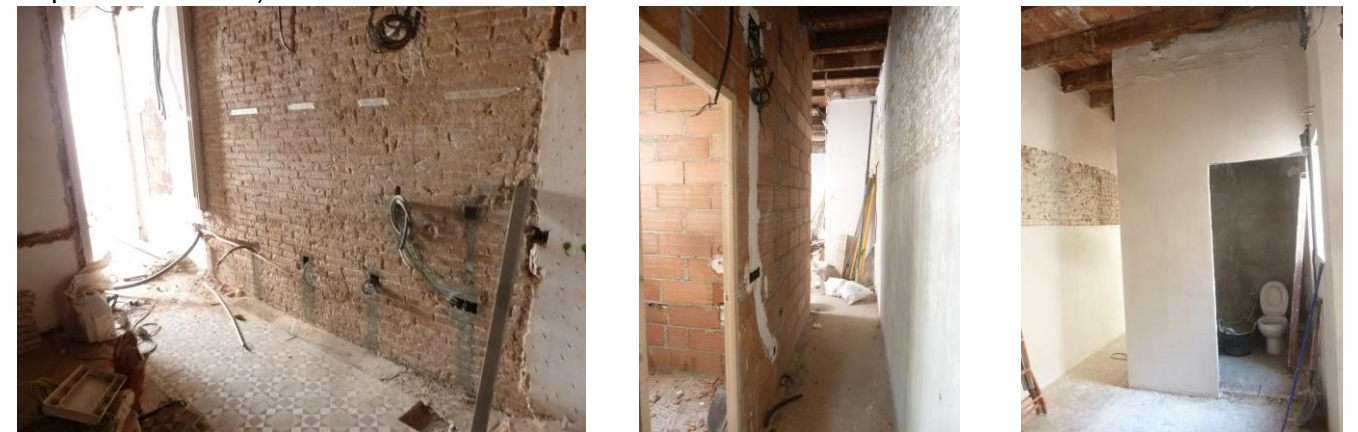
Es van anar tapant les regates per les instal·lacions elèctriques i de fontaneria (sobretot per a la cuina). La primera idea de reforma, contemplava descobrir en la mesura del possible, la majoria dels sostres del pis però al veure que no rebíem cap contestació de l'arquitecte de la comunitat ni l'administrador de la finca, vam haver de replantejar-nos tapar els sostres en les parts més perjudicades. Això ajudaria també, a passar moltes instal·lacions elèctriques que pel terra no es podria (ja que es volia mantenir el paviment actual).

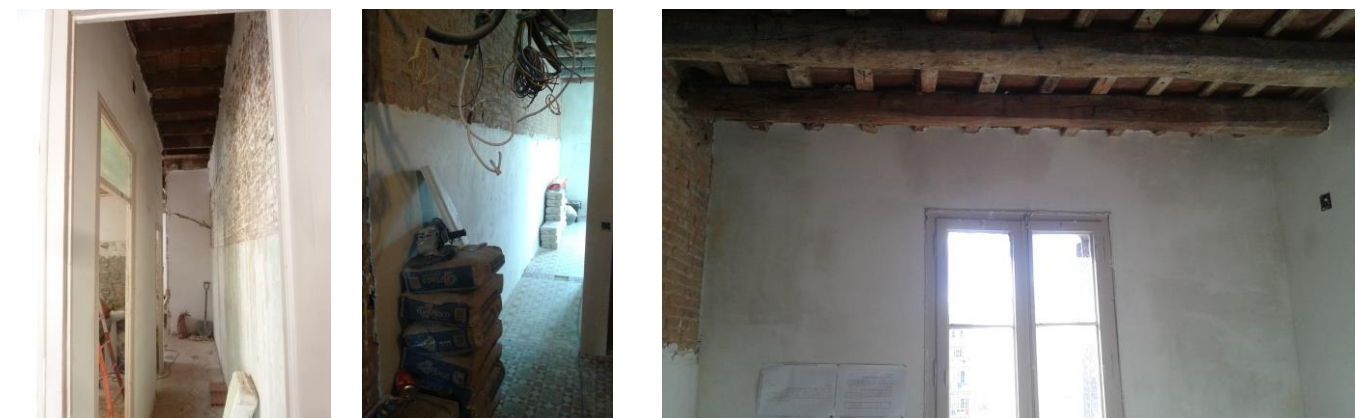
Un cop tapades les regates, es va començar a enguixar la nova tabiqueria i les antigues parets de la casa, després de repicar l'antic guix de les parets perquè el nou s'adherís correctament. També es van col·locar els marcs de les portes.

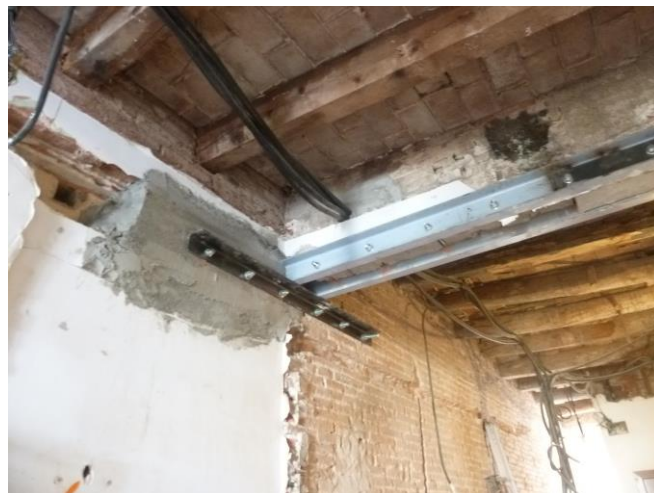
Va caldre massissar una part de la paret per a rebre les L's que fixarien l'estintolament a les parets de càrrega, ja que una part de la paret no semblava suficientment resistent com per a suportar el pes.

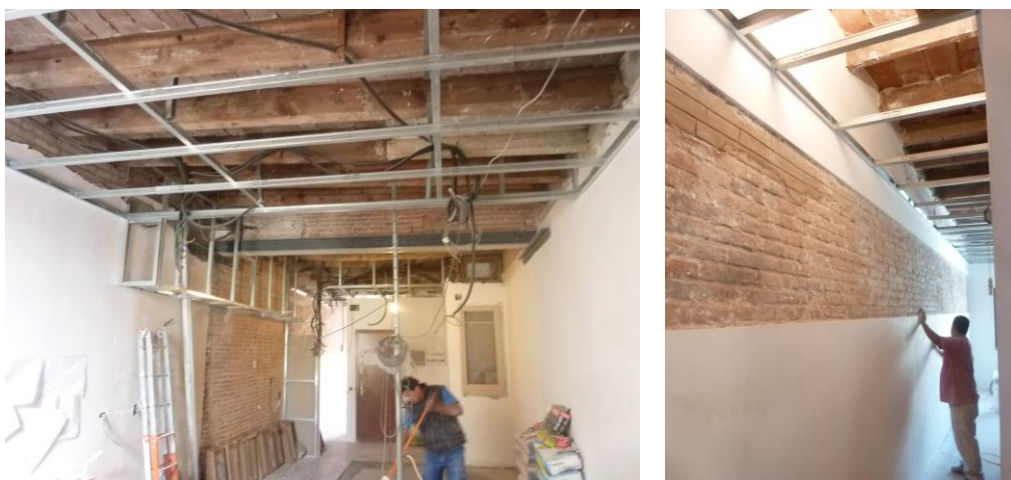
Tan aviat com l'estintolament va estar fet, es va començar a tancar amb falsos sostres de pladur les parts de la casa que ho requerien, tant per passos d'instal·lacions com pel mal estat de les bigues del sostre.

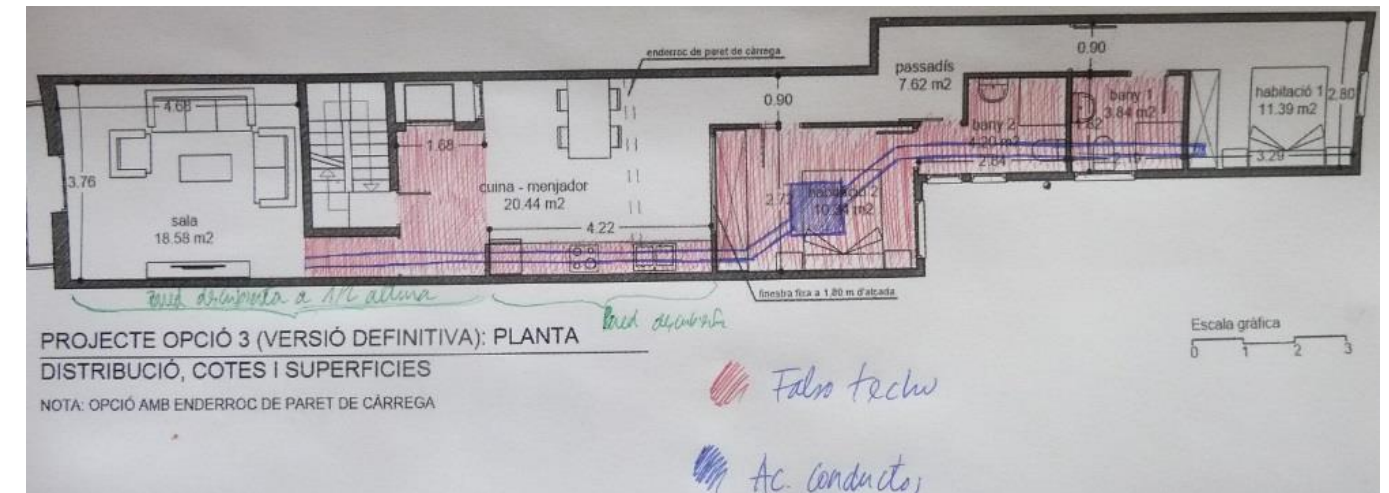
Aquesta és la distribució original de falsos sostres en el pis – Originalment, es van plantejar depenent únicament de la màquina d'aire condicionat per conductes. Després d'adonar-nos del mal estat de les bigues del sostre al passadís i al dormitori 1, es va decidir col·locar també un fals sostre allí.

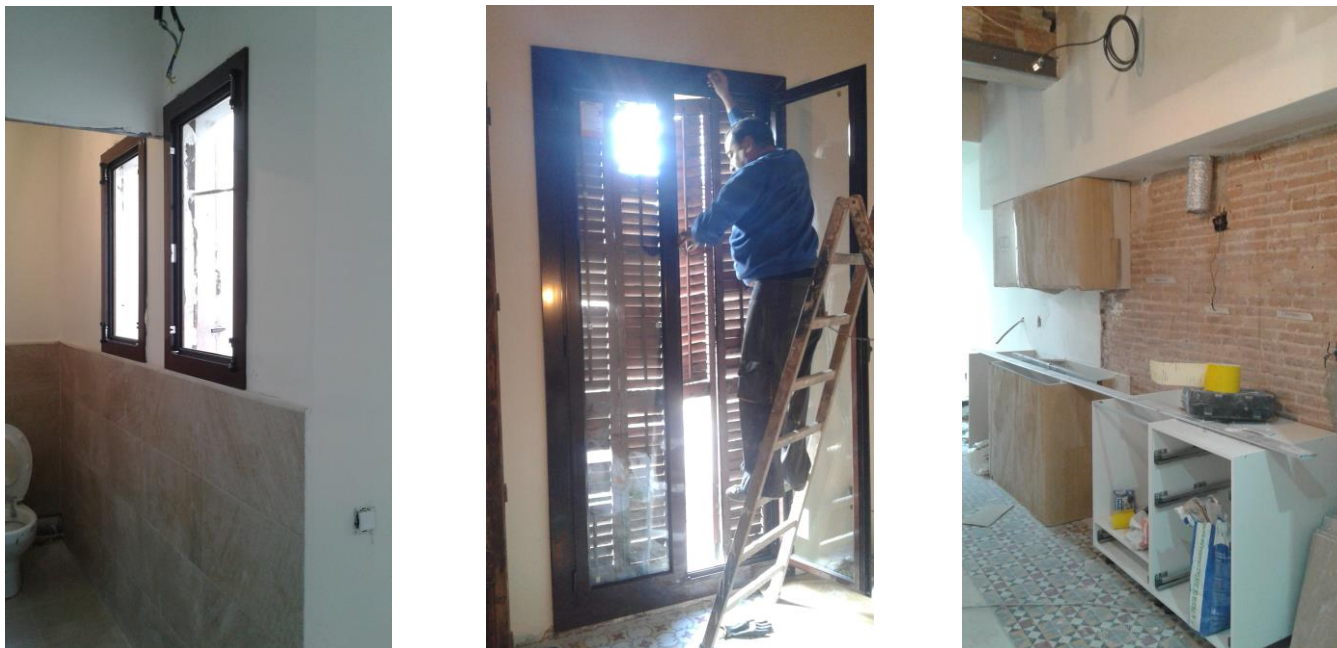
Paralelament es començà a muntar els mobles de la cuina, i a muntar la nova carpinteria d'alumini que reemplaçaria l'antiga carpinteria de fusta, que es trobava en molt mal estat.

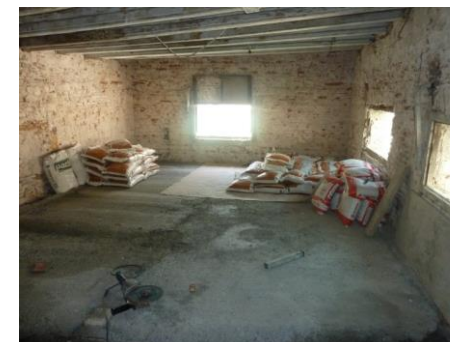
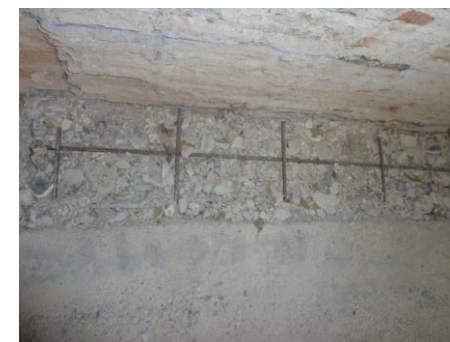
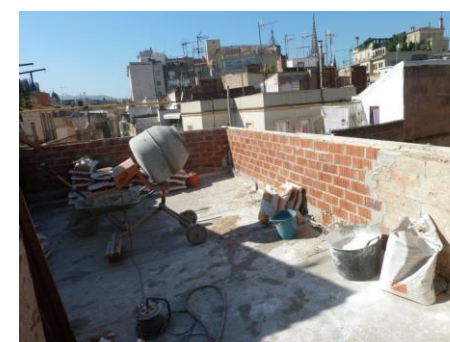
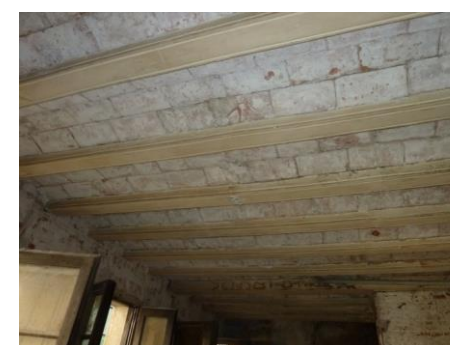
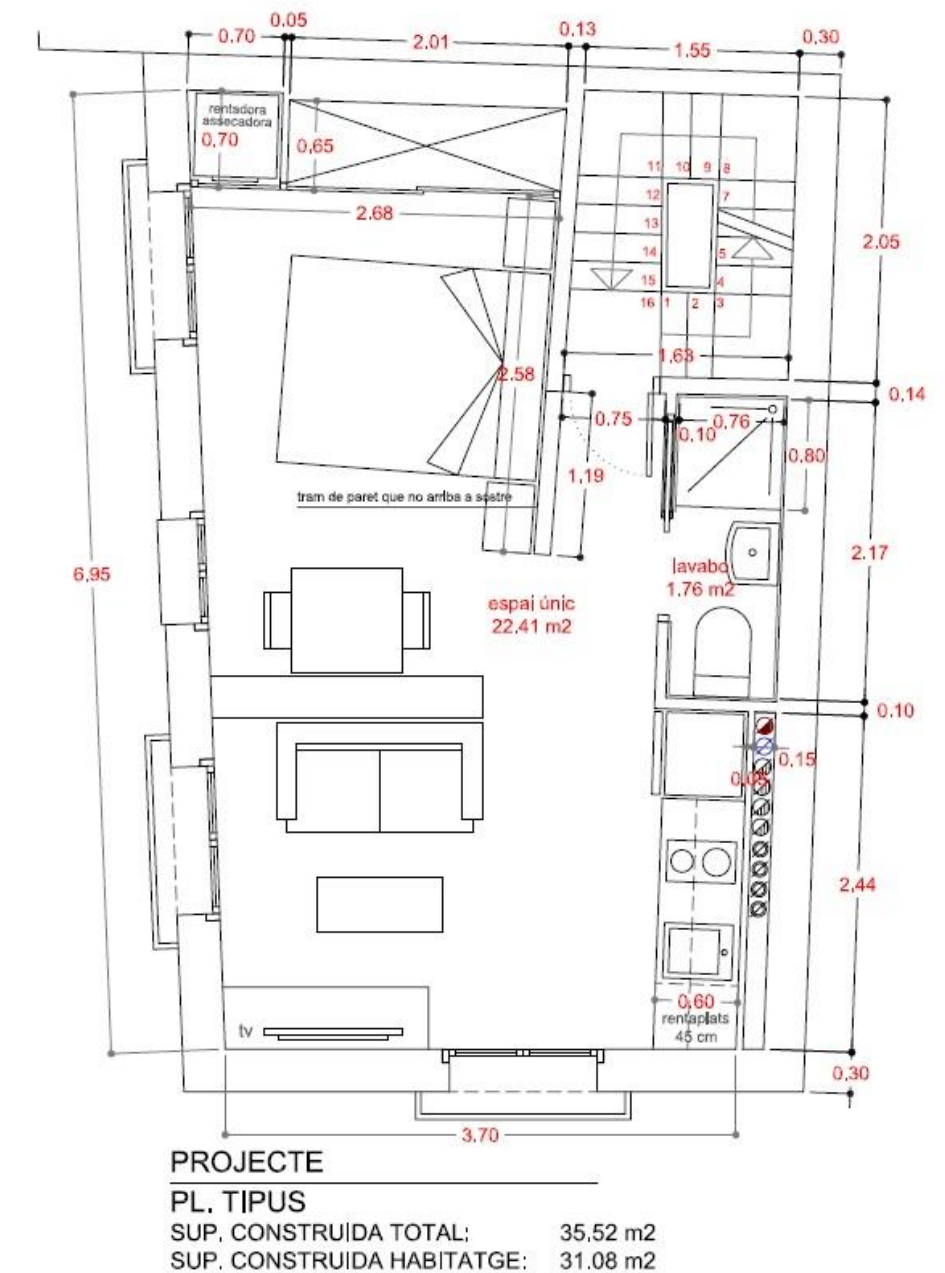
A sota es pot veure la Capa de compressió col·locada en totes les plantes, amd la seva corresponent armadura rosca a les biguetes de fusta del forjat, i anclada a les parets portants de l'edifici. La cornissa de l'edifici s'estava fent, i després de retirar tots els falsos sostres es van repicar tots els revoltos.

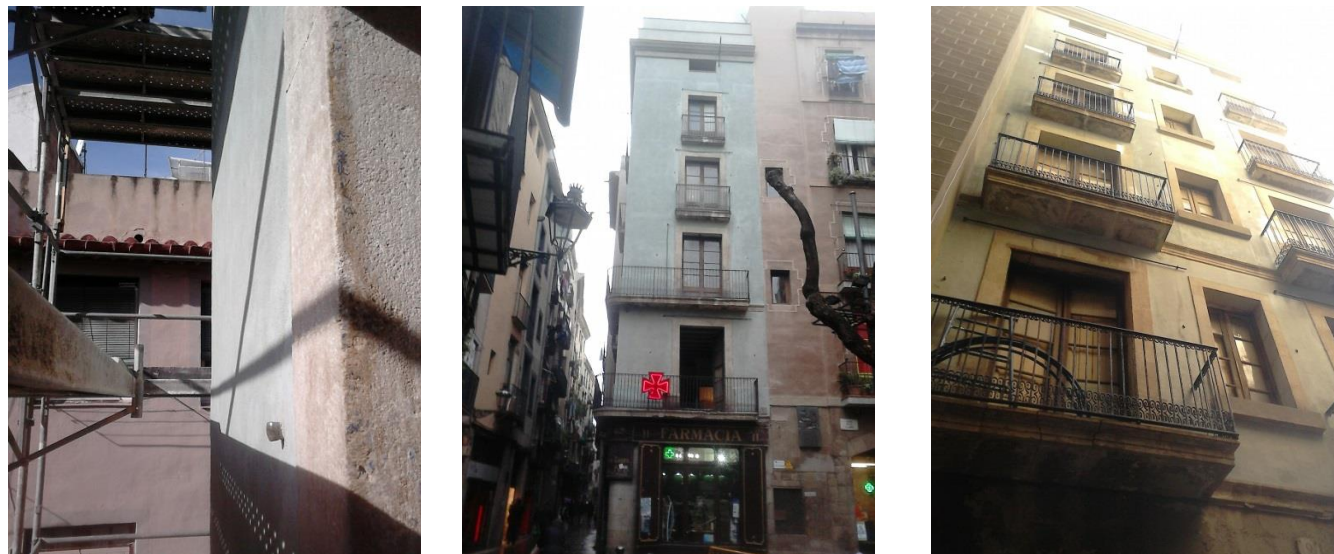
També s'acabava de pintar la façana, seguint les clares instruccions dels tècnics de patrimoni. Ells no deixaven netejar la façana més que amb mitjans naturals, i van obligar al constructor a colorejar-la amb una veladura especial amb x % de tint, ja que en algun arxiu històric que mai vam arribar a veure, el color de la façana era verdós.. La propietat estava molt en contra d'aquest procediment.

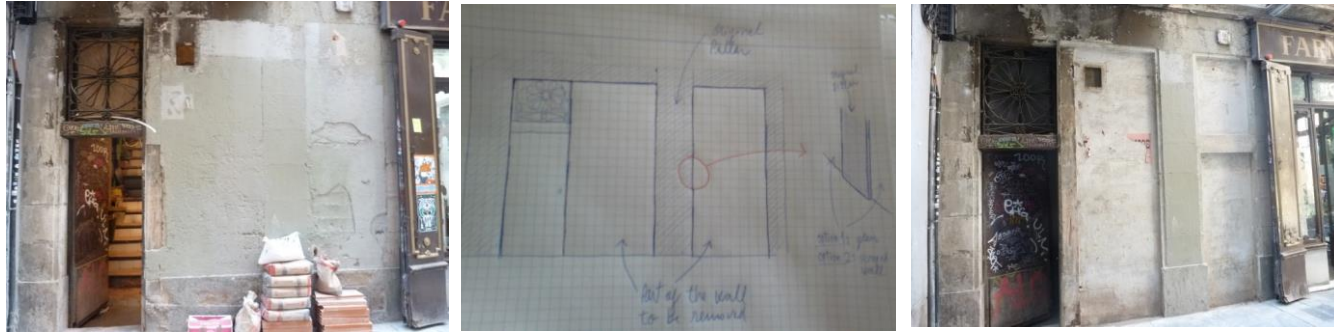
La Planta baixa de la façana no es va netejar ni pintar, a esperes d'instruccions del departament de Patrimoni. Com ja s'hi havia actuat en el seu dia anteriorment, el departament de Patrimoni volia que es recuperés l'estat original en la planta baixa, el qual requeria deixar a la vista els "forats originals" de la façana.

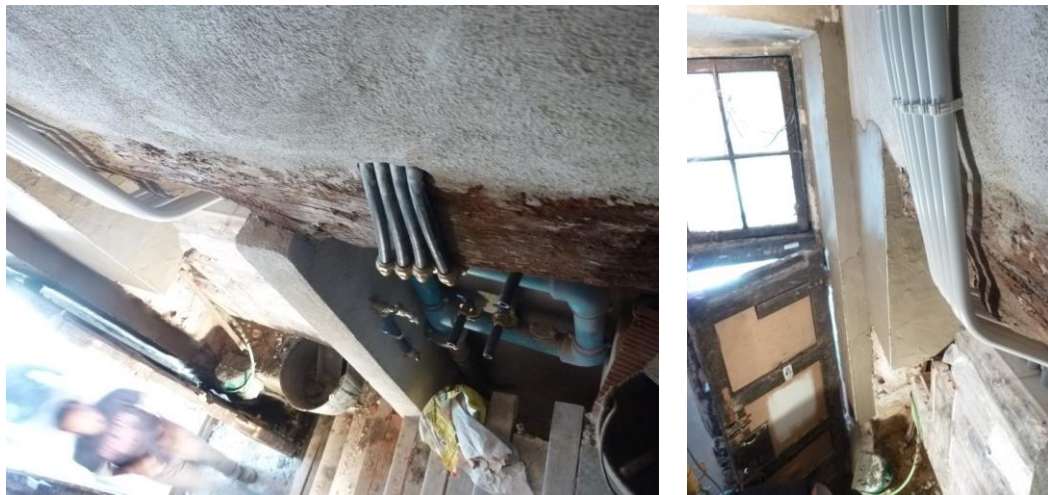
Es va col·locar la bateria dels comptadors d'aigua després de rebaixar una mica la mitgera que dividia les dues finques, que era realment gruixuda. No hi havia més espai al vestíbul de la finca, així que es va haver d'improvisar per fer cabre-hi els comptadors d'aigua i electricitat molt aprop.

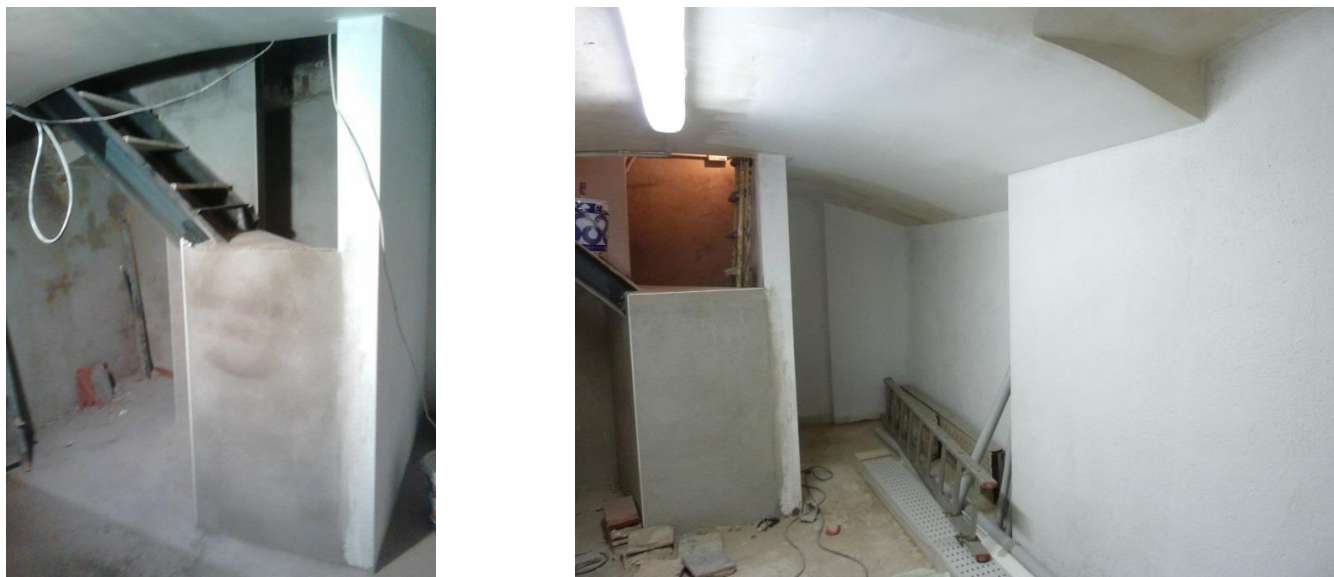
Mentrestant es va anar adequant el soterrani de la finca, un cop l'escala va estar construïda. Com no hi havia masses possibilitats, es va optar per una escala amb una part d'estructura metàl·lica i una altra d'obra. Es van arrebossar les parets i les voltes de l'interior del soterrani, que seria utilitzat com a traster comunitari.

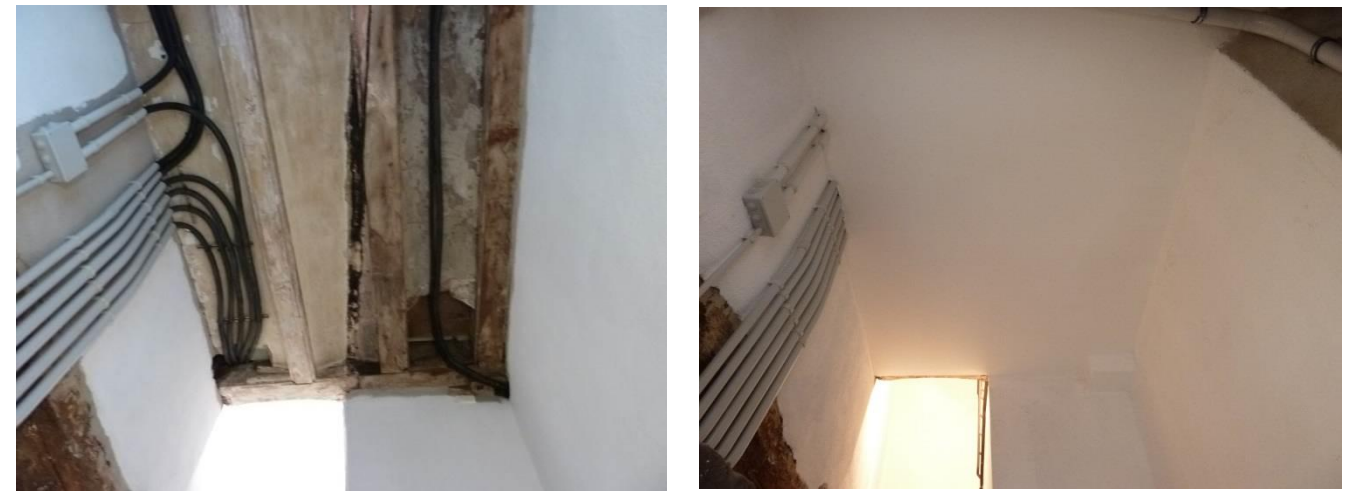
Es va tapar amb un fals sostre el sostre del vestíbul de l'entrada a la finca ja que un incendi anterior a l'obra va malmetre'n força l'aspecte.

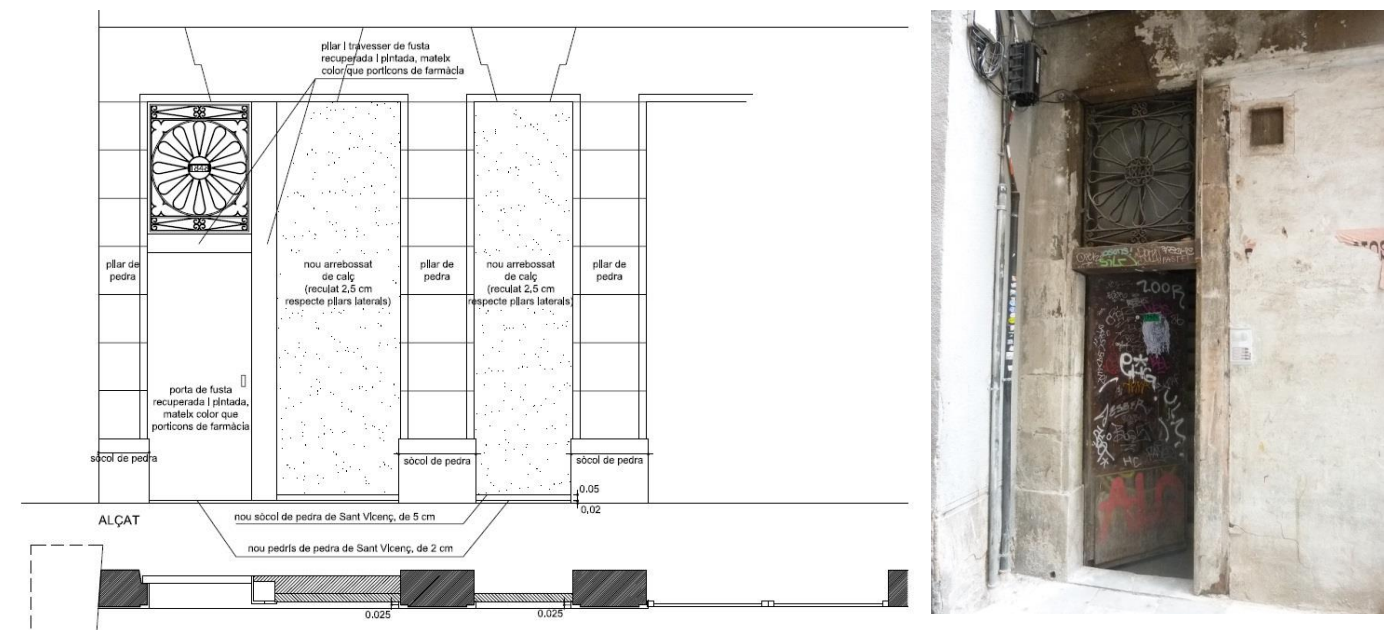
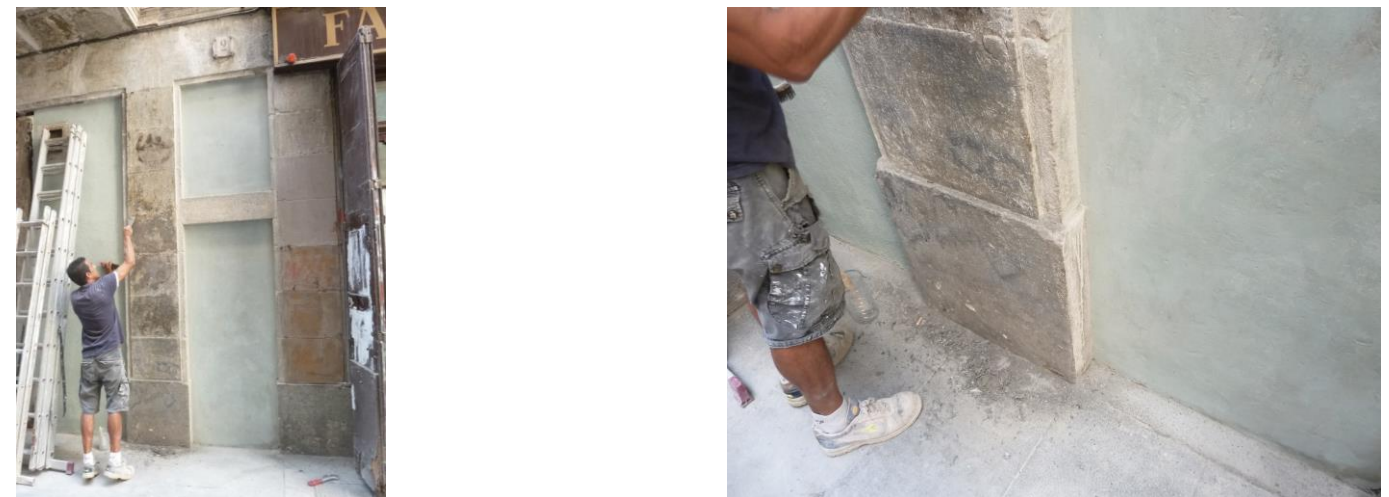
Un cop la majoria dels treballs dins la finca varen estar acabats, era l'hora de posar-se mans a l'obra amb els temes de façana en planta baixa. L'ajuntament demanava que la façana mantingués els buits originals, a poder ser obrint-se a l'interior en forma de finestra ---- La propietat va omitir les demandes de l'ajuntament, i es va decidir per a simplement pintar els buits en el mateix color de la façana (que els tècnics de l'ajuntament van decidir)

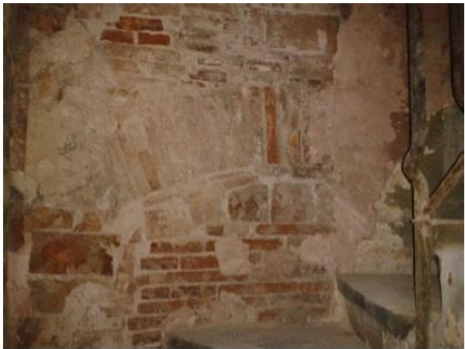
Imatge n.1: Arc a la caixa d'escala, entre les plantes baixa i primera

La imatge 1 mostra el que sembla un fragment d'un arc de mig punt, situat a la paret mitgera de l'edifici, a la caixa d'escala, entre les plantes baixa i primera. Tot l'arc està executat amb maons ceràmics units amb material aglomerant. No s'aprecia la totalitat de l'arc, però creiem que es tracta d'un fragment d'un arc de mig punt. La imposta esquerra està embeguda a la paret mitgera de l'edifici. No s'aprecia, perquè se situa en el local de la planta baixa, la imposta dreta
